MAT.: Informa sobre propiedad ubicada en
Camino Las Flores N° 13000.

INFORME INSPECCIÓN PINTURA INTUMESCENTE

Obra: "MEJORAMIENTO ESTADIO SAN CARLOS DE APOQUINDO"

Informe N° 1.926.078/2023

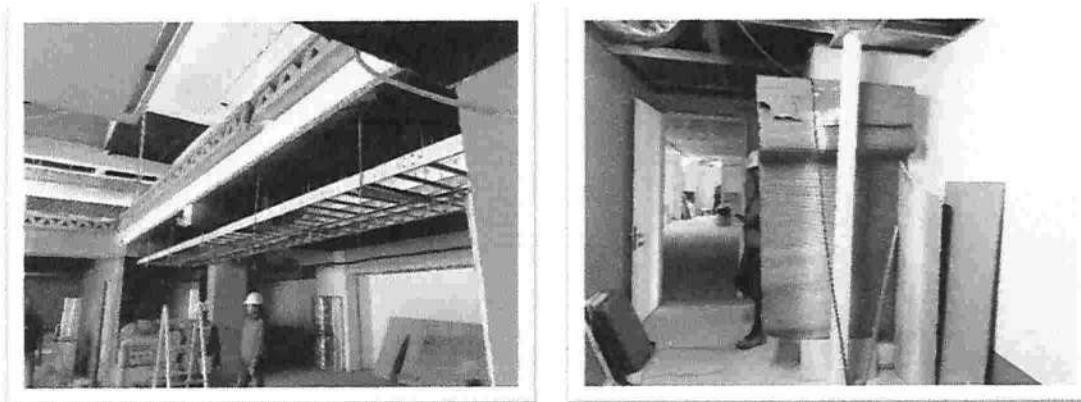
La inspección fue realizada los días 20 y 24 de noviembre del 2023 por los Sres. Paulo Núñez B. y Felipe Toro T., inspectores IDIEM. La obra "MEJORAMIENTO ESTADIO SAN CARLOS DE APOQUINDO" está conformada por vigas, pilares y planchas de acero (Ver figuras 4-1 a 4-2).

Figuras 4-1 a 4-2 Vista general obra.

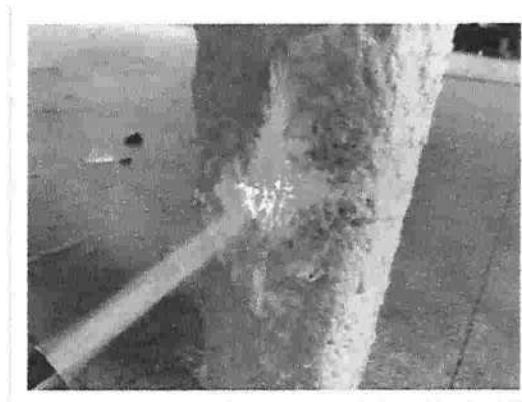
Se realizó la prueba de intumescencia en terreno (Figura 4-3) posterior a 48 horas de la aplicación, conforme a lo informado por el cliente, en los siguientes puntos mediante llama directa para determinar la capacidad intumescente de la pintura aplicada, obteniendo los resultados que se detallan a continuación:

**Figura 4-3 Prueba de intumescencia en terreno.**

La pintura sometida a la prueba de intumescencia presenta características de producto intumescente.

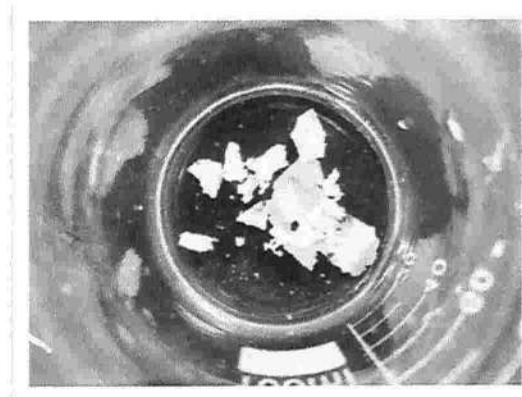
Se realizó el ensayo del ácido clorhídrico en laboratorio (Figuras 4-4) para observar si la pintura estaba contaminada. Las muestras ensayadas fueron extraídas posteriores a 48 horas de la aplicación conforme a lo informado por el cliente. A continuación, se detallan los resultados obtenidos:

**Figura 4-4 Prueba del ácido clorhídrico en laboratorio.**

La pintura sometida a la prueba de ácido clorhídrico no presentó reacción química visible, por lo que no está contaminada, condición que cumple lo requerido en NCh3040 Of 2007.

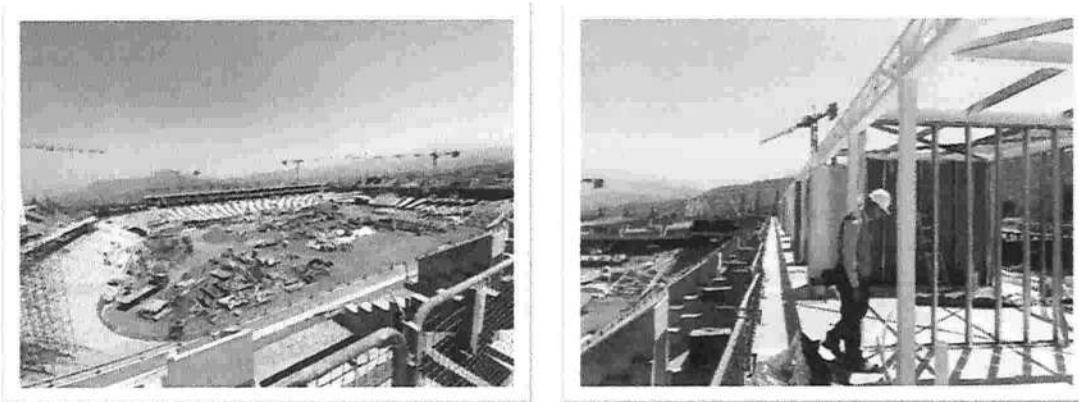
La inspección fue realizada el día 03 de enero del 2024 por el Sr. Paulo Núñez B., inspector IDIEM. La obra "MEJORAMIENTO ESTADIO SAN CARLOS DE APOQUINDO" está conformada por vigas, pilares y cerchas de acero (Ver figuras 4-1 a 4-2).

Figuras 4-1 a 4-2 Vista general obra.

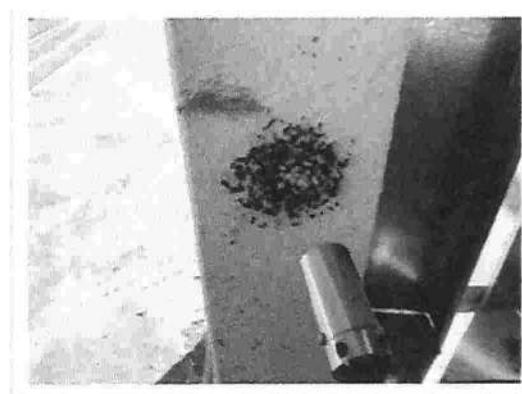
Se realizó la prueba de intumescencia en terreno (Figura 4-3) posterior a 48 horas de la aplicación, conforme a lo informado por el cliente, en los siguientes puntos mediante llama directa para determinar la capacidad intumescente de la pintura aplicada, obteniendo los resultados que se detallan a continuación:

**Figura 4-3 Prueba de intumescencia en terreno.**

La pintura sometida a la prueba de intumescencia presenta características de producto intumescente.

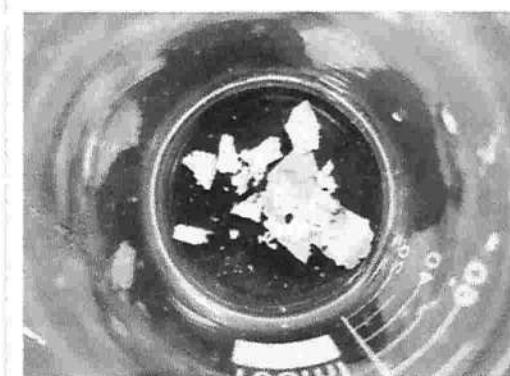
Se realizó el ensayo del ácido clorhídrico en laboratorio (Figuras 4-4) para observar si la pintura estaba contaminada. Las muestras ensayadas fueron extraídas posteriores a 48 horas de la aplicación conforme a lo informado por el cliente. A continuación, se detallan los resultados obtenidos:

**Figura 4-4 Prueba del ácido clorhídrico en laboratorio.**

La pintura sometida a la prueba de ácido clorhídrico no presentó reacción química visible, por lo que no está contaminada, condición que cumple lo requerido en NCh3040 Of 2007.

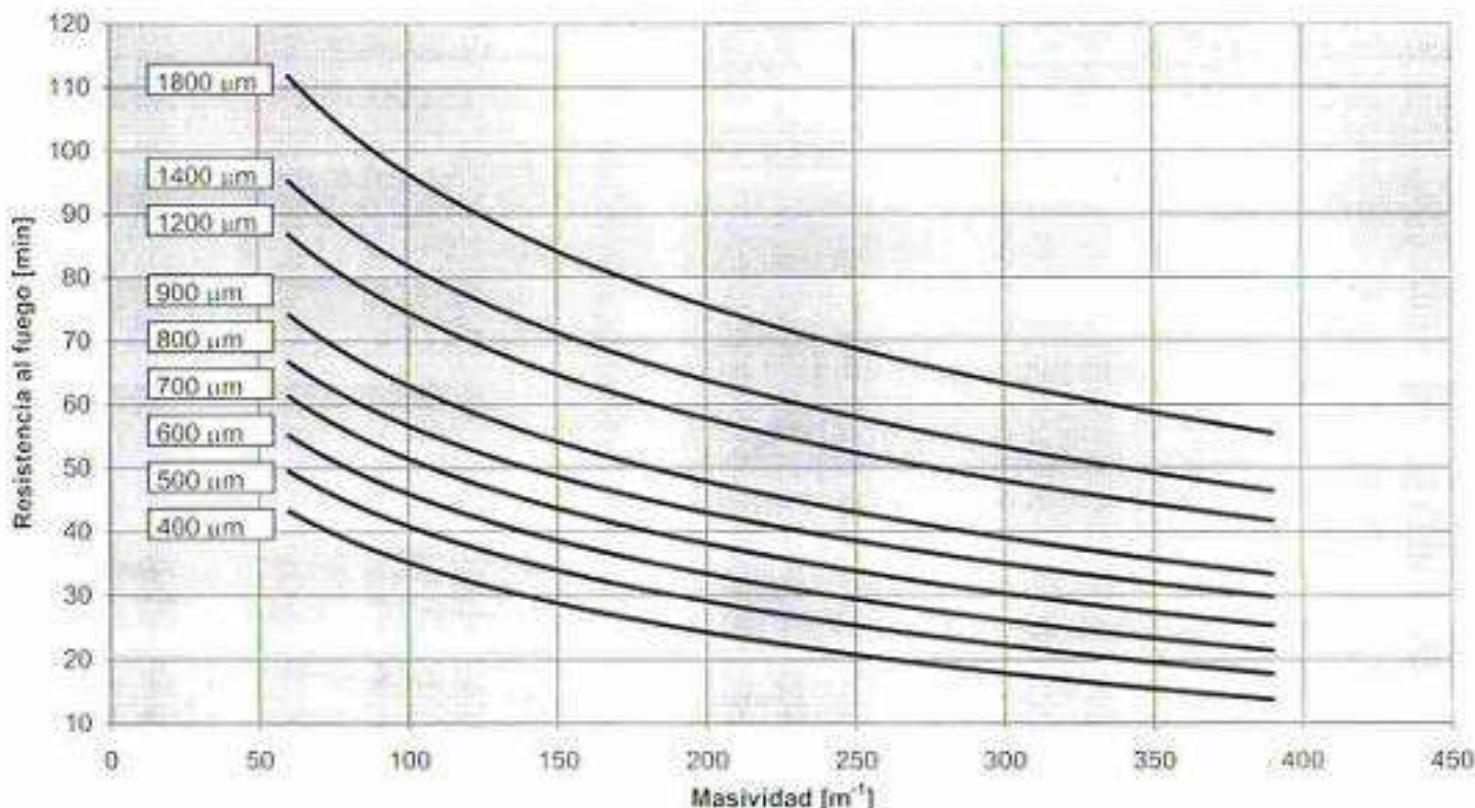
PRODUCTO INTUMESCENTE BASE ACUOSA DE SHERWIN WILLIAMS CHILE S.A. PILARES DE ACERO

Curvas de resistencia al fuego de pilares de acero protegidos con "FIRE CONTROL"
